# Sanierung Hallenbad, Burgdorf

2010

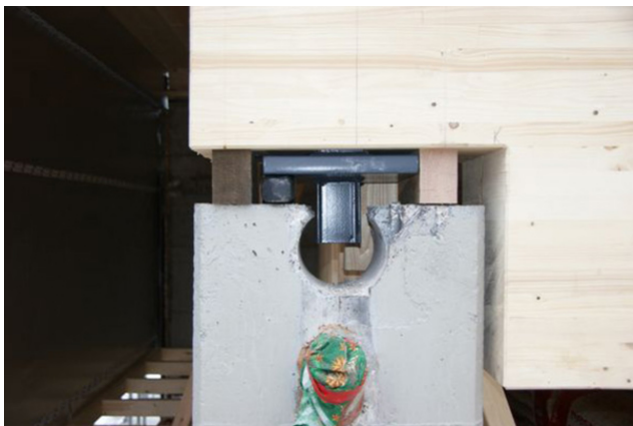
Unterstützung vor dem Gießen

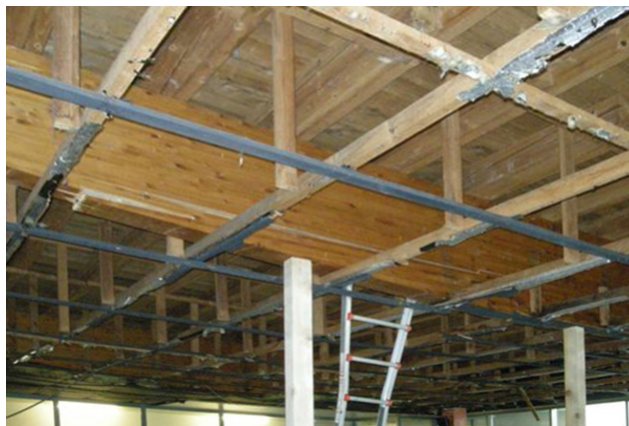
Vorhandene Stützen

Die Zwillingsträger wurden beidseitig der bestehenden Träger montiert und mit zusätzlichen Aufdopplungen beidseits der Betonstützen abgefangen. Unter die neuen Sparrenpfetten wurde eine Lignotrend-Akustikdecke eingebaut. Das Hallenbad Die Konstruktionsweise des Hallenbades sowie die Grösse der Träger liess eine Sanierung von unten nicht zu. Deshalb wurde beim Hallenbad eine andere Vorgehensweise gewählt. Das bestehende Tragwerk inklusive Eindeckung wurde abschnittsweise entfernt und vollständig ersetzt. Auch hier kamen Brettschichtholzträger zum Einsatz. Die erhöhte Korrosionsgefahr von Metallteilen macht den Einsatz von hochkorrosionsfestem und entsprechend teuren Stahlsorten notwendig. Um dem Rechnung zu tragen, wurde beim ganzen Objekt sowohl Haupt- und Nebenträger direkt aufgelagert, ohne statisch belastete Stahlteile. Besondere Sorgfalt galt der Abdichtung von Dach, Aussenwänden und Anschlüssen.

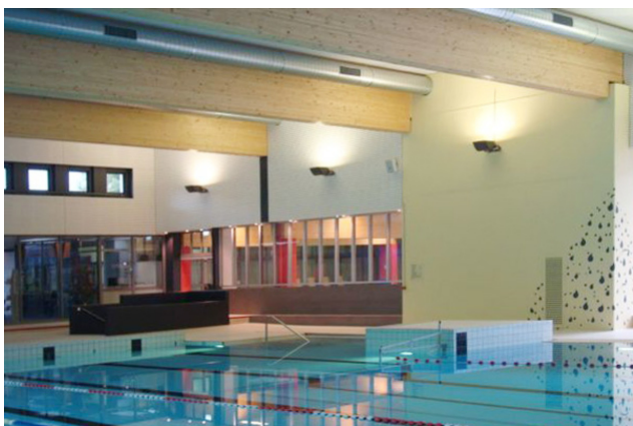
Innenansicht gegen Lernpool

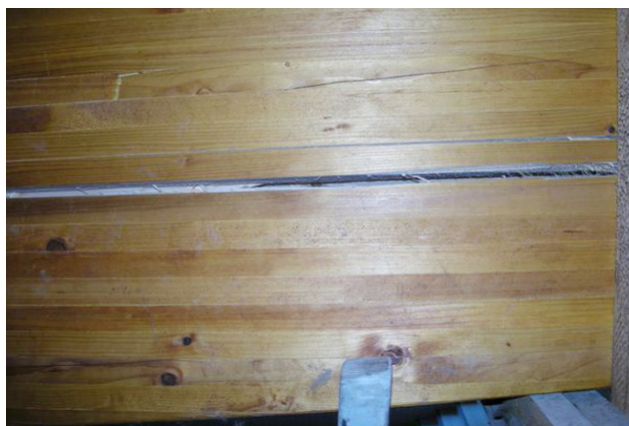
Risse mit Folgen: Die Entdeckung der Risse in den Primärträgern waren der Auslöser für die sofortige Schliessung des Hallenbades und des Lernschwimmbeckens. Der Vorschlag seitens Timbatec, als erstes das kleine Lernschwimmbecken nutzbar zu machen, um die bestehenden Schwimm- und Wasserkurse möglichst rasch wieder aufnehmen zu können, fand Anklang. Während der Sanierung des Lernschwimmbeckens wurde die Erneuerung des Hallenbaddaches geplant und vorbereitet. Die Sanierung des Lernschwimmbeckens dauerte drei Monate, die Sanierung des Hallenbades weitere vier Monate. Das Lernschwimmbecken: Das neue Tragwerk wurde von unten in das bestehende eingefügt, um die vor kurzem erstellte Flachdachdämmung und -abdichtung erhalten zu können. Für eine allfällige eingeschossige Aufstockung wurde das Tragwerk stärker ausgelegt.

Risse
